# Révkomárom zöldterületeinek létesítése és kezelése

Készítette: **Dobay Gergely**

A Levegő Munkacsoport számára

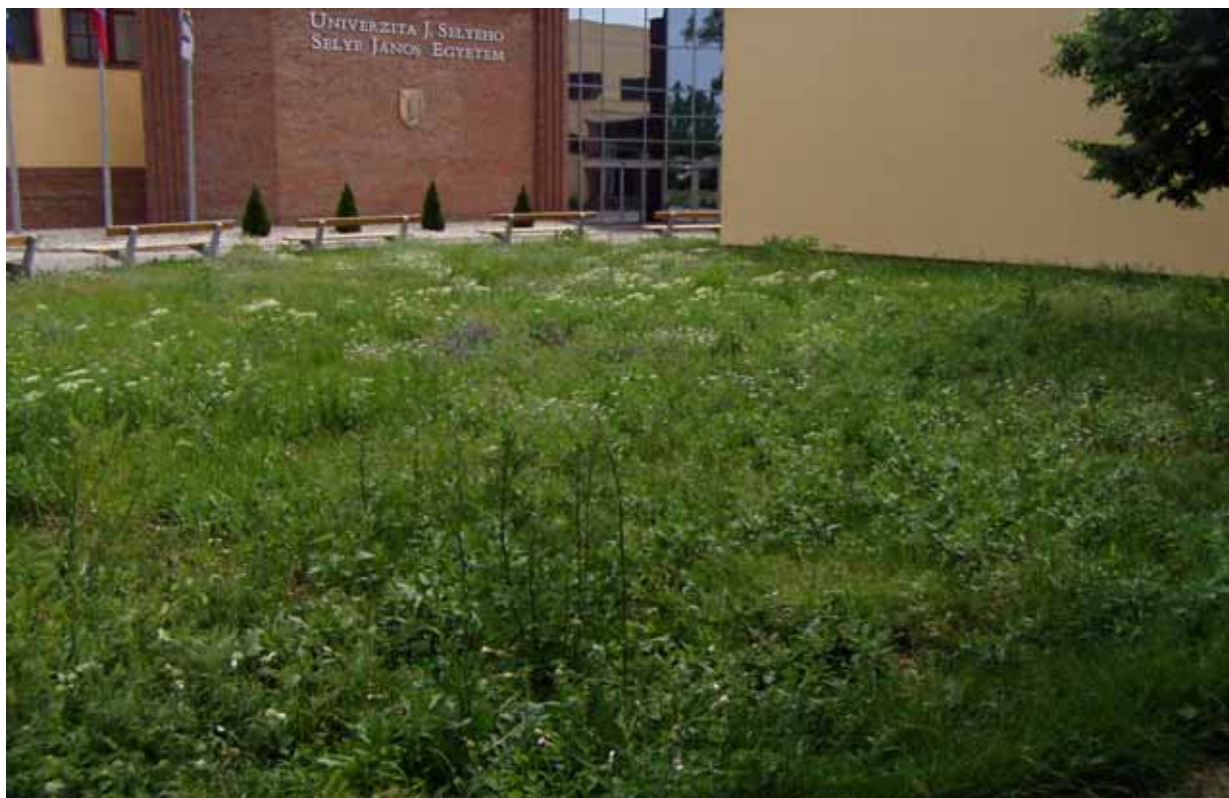
**1. kép : Kaszálás hiánya miatt elgyomosodó terület (Selye János Egyetem)**

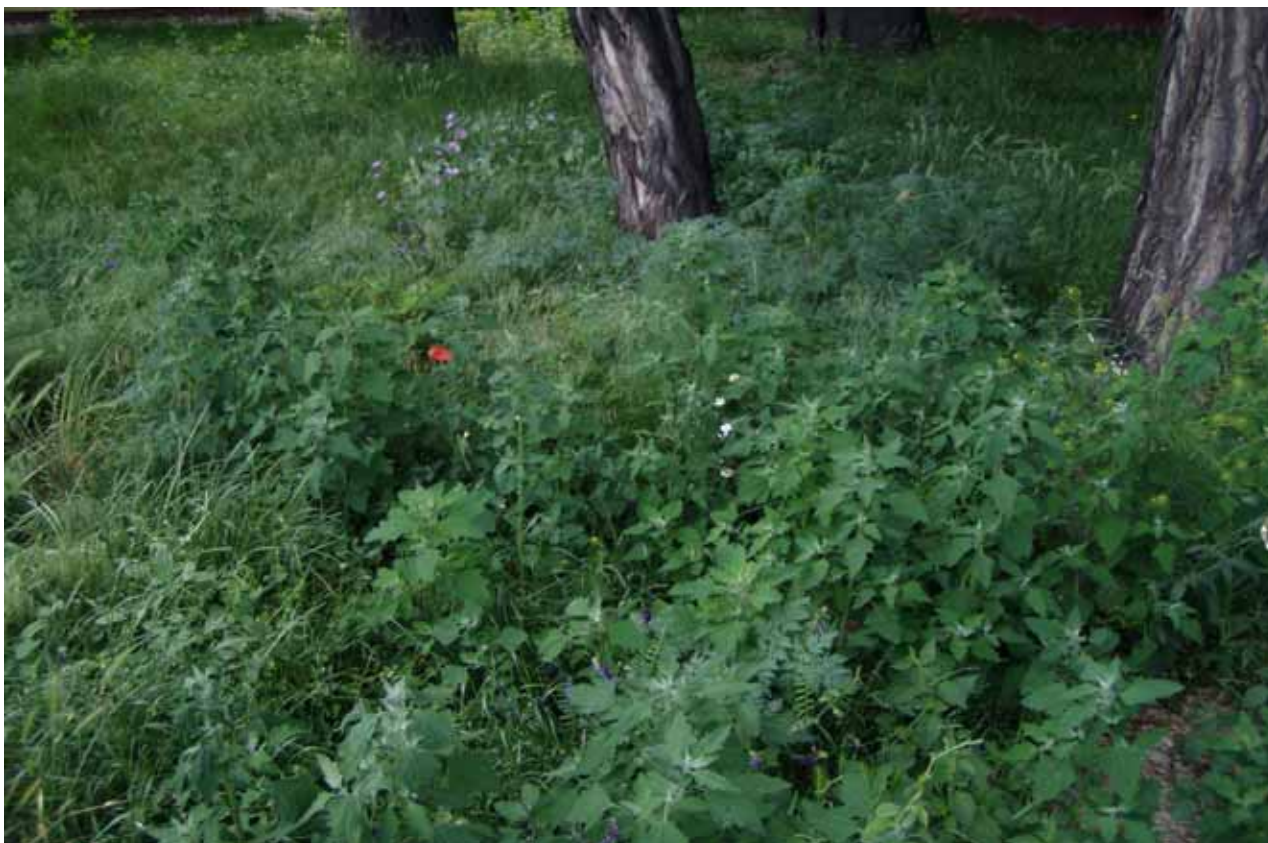
**2. kép: Gyomnövények térnyerése a kaszálás hiányában**  
( SJE, a terület kezeléséért is az egyetem felel)

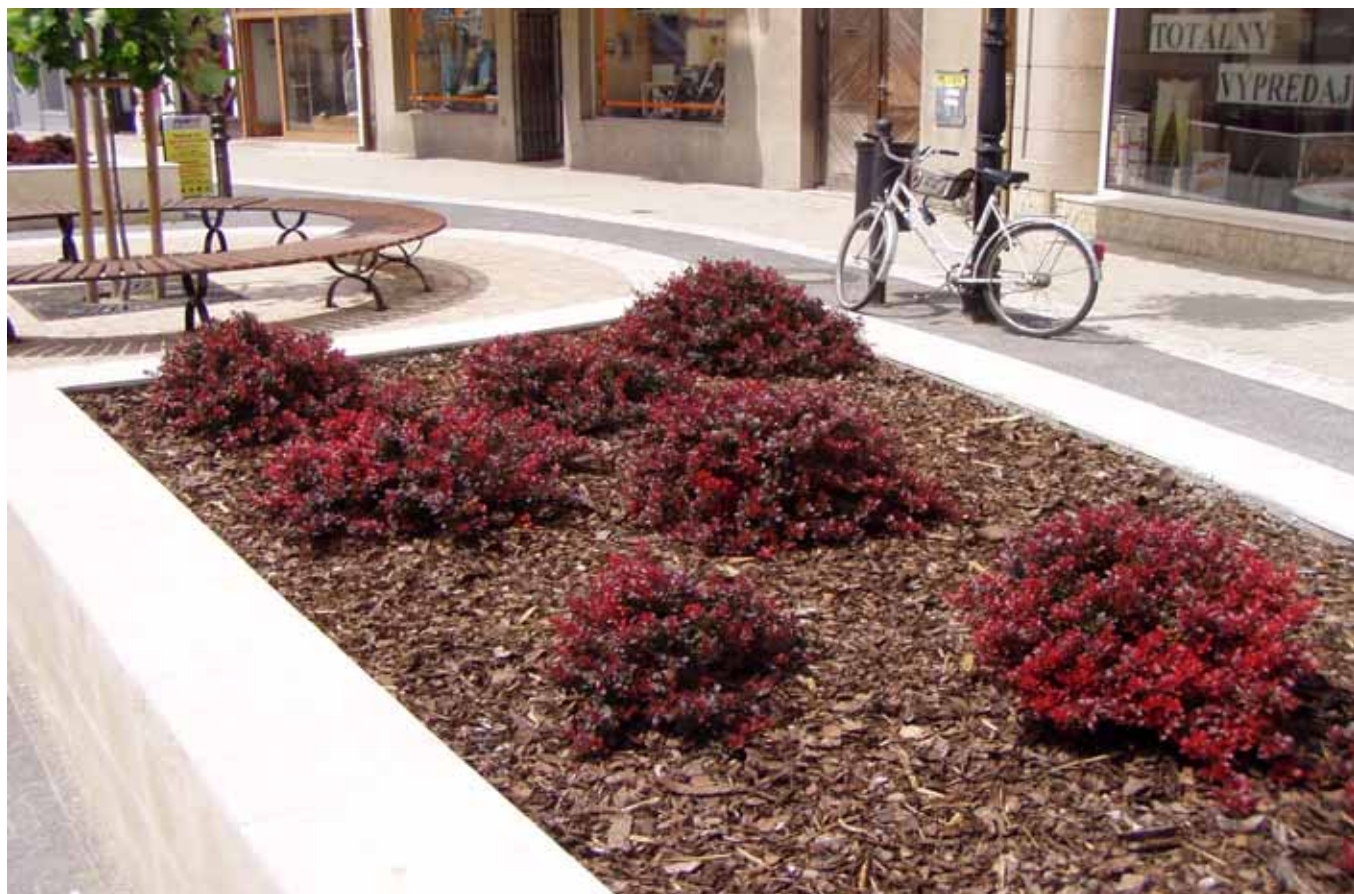
A lekaszált fű mellett a kitermelt faanyagot is újrahasznosítják. A levágott ágakat összedarálják, az így kapott fazúzalékot pedig fák és díszcserjék alá szórják. Facsemeték köré szórva megakadályozza a talaj párolgását, így a talaj nedvességtartalma magasabb marad. A másik haszna pedig az, hogy a gyomok terjedését is gátolja, így a kaszáláskor a motoros kasza nem sérti meg a fák törzsét, azelőtt ez nagy problémát okozott, és nagyban hozzájárult a kiültetett fák pusztulásához.

**3. kép: Fazúzalékkal felszórt díszcserjetartó (Nádor utca)**

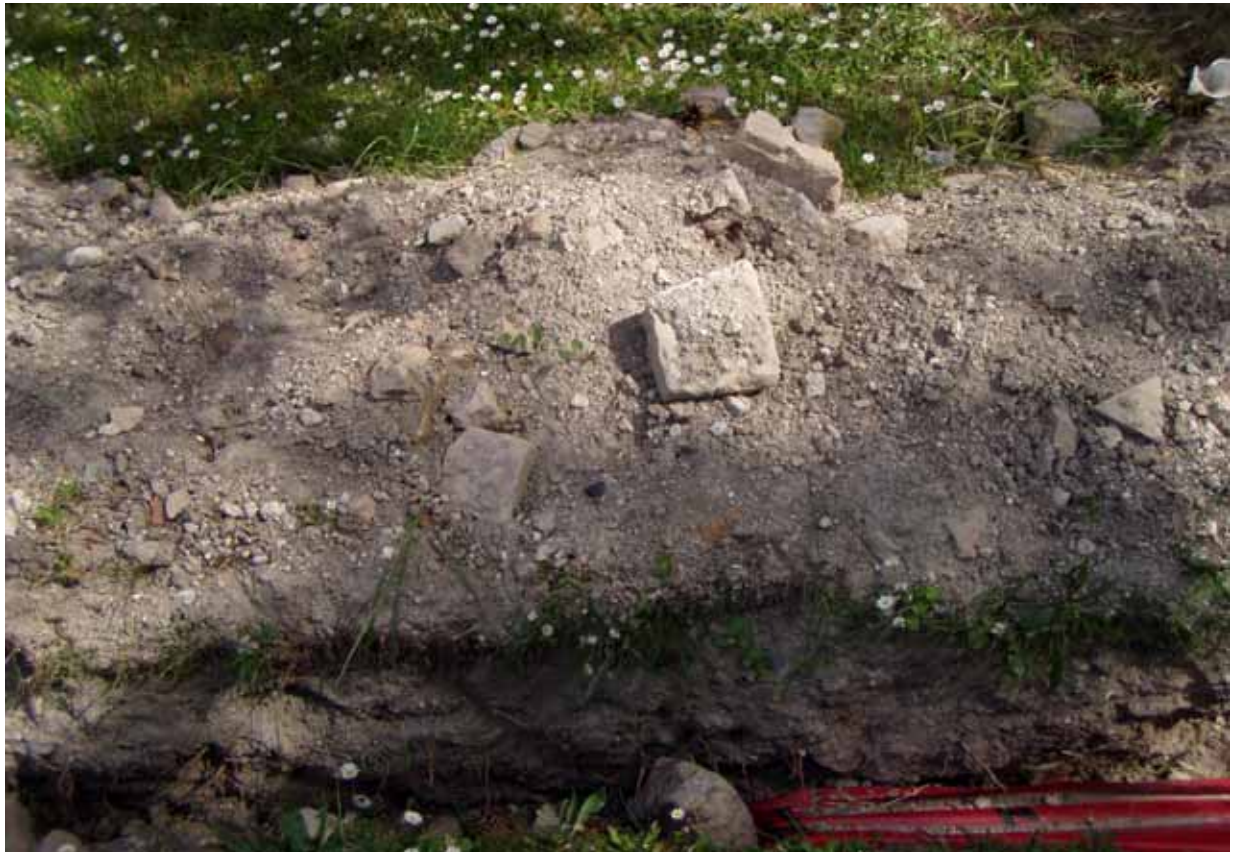
A szocializmusban épített lakótelepek és az abban az időszakban átépített más területek legnagyobb problémája, hogy amikor az előtte ott álló épületet lebontották, a keletkező törmeléket nem szállították el, hanem csak elpanírozták.

Erre a rétegre hordtak rá egy 10-20 cm vastag termőtalaj réteget, majd azt fásították vagy füvesítették. A fásítást sem terv szerint történt, hanem lépcsőházaként megkaptak egy adott mennyiségű fát, majd azt mindenki tetszése szerint oda ültette ahová akarta. Mindez az első tíz-húsz évben nem okozott gondot, amíg a kiültetett fák nem nőttek akkorára, hogy a felső termőréteg által nyújtott tápanyag és víz kevés legyen a fennmaradásukhoz.

**4. kép: Árok ásásánál felszínre került építkezési törmelék (Belváros)**

Ez a jelenség főleg a nyári hónapokban okoz gondot, mivel a törmelékes talajrétegnek nincs kapillaritása, így a felső termőréteg nem jut hozzá a mélyben lévő vízhez.

Ehez párosult még az is, hogy eddig olcsó, gyenge minőségű, kis földlabdás, fiatal csemetéket ültettek. Ennek köszönhetően 10 telepített gyenge minőségű fából csak 2 maradt meg. Ezen a helyzeten változtatni akarván a városi hivatal változtatott a fatelepítési stratégiáján, így inkább háromszor kevesebb fát ültet, de a kiültetett fák idősebbek, nagyobb földlabdával és gyökérszettel rendelkeznek és kiültetésük előtt 1 köbméteres talajcserét végeznek. Most már ügyelnek arra, hogy a gödör kiásásánál olyan mélyre ássanak, hogy áttörve a törmelékes réteget, elérjék az alatta lévő termőréteget, így a fák gyökerei a szárazabb időszakokban is elegendő mennyiségű vízhez jutnak. A talajcserére olyan helyeken is szükség lehet, ahol a talaj nem szennyezett építkezési törmelékkel.

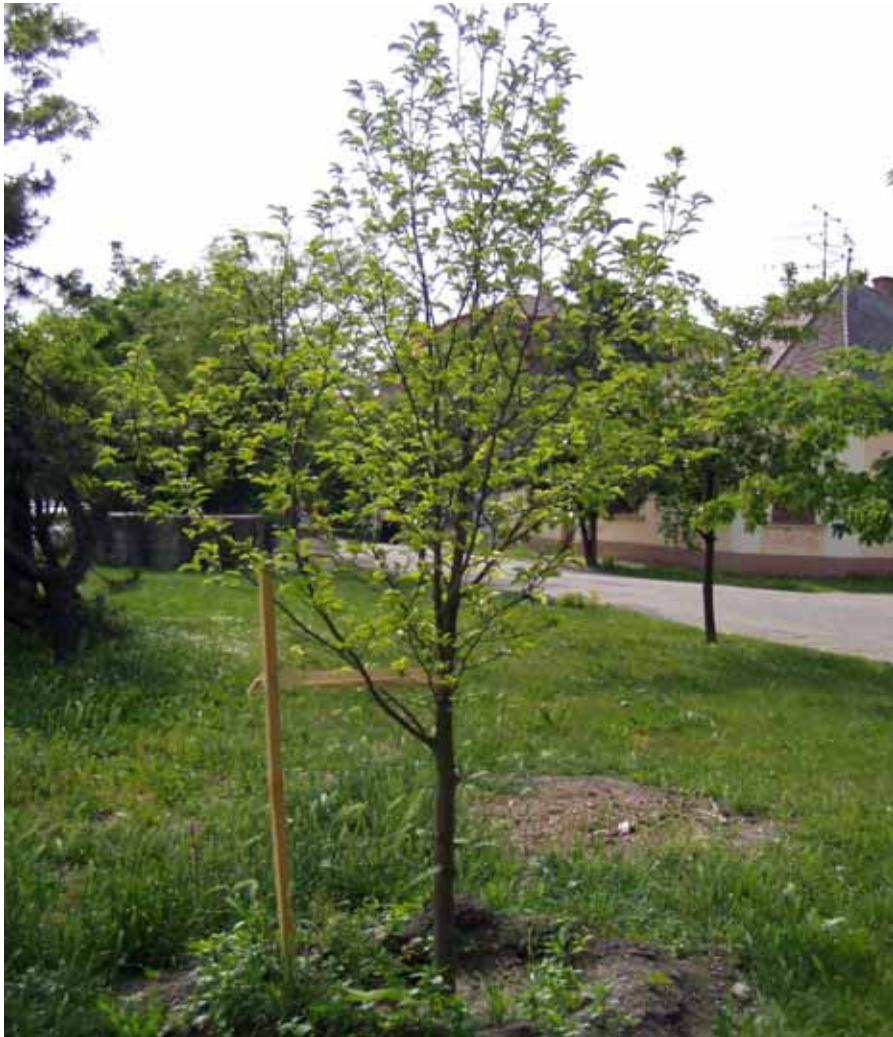
Erre példa a liliumfák (*Magnolia sp.*) ültetése, melyek a savanyú talajt kedvelik, így kiültetésük előtt szintén 1 köbméteres talajcserét alkalmaznak.

**5. kép: Frissen kiültetett liliumfa (Rozália tér)**

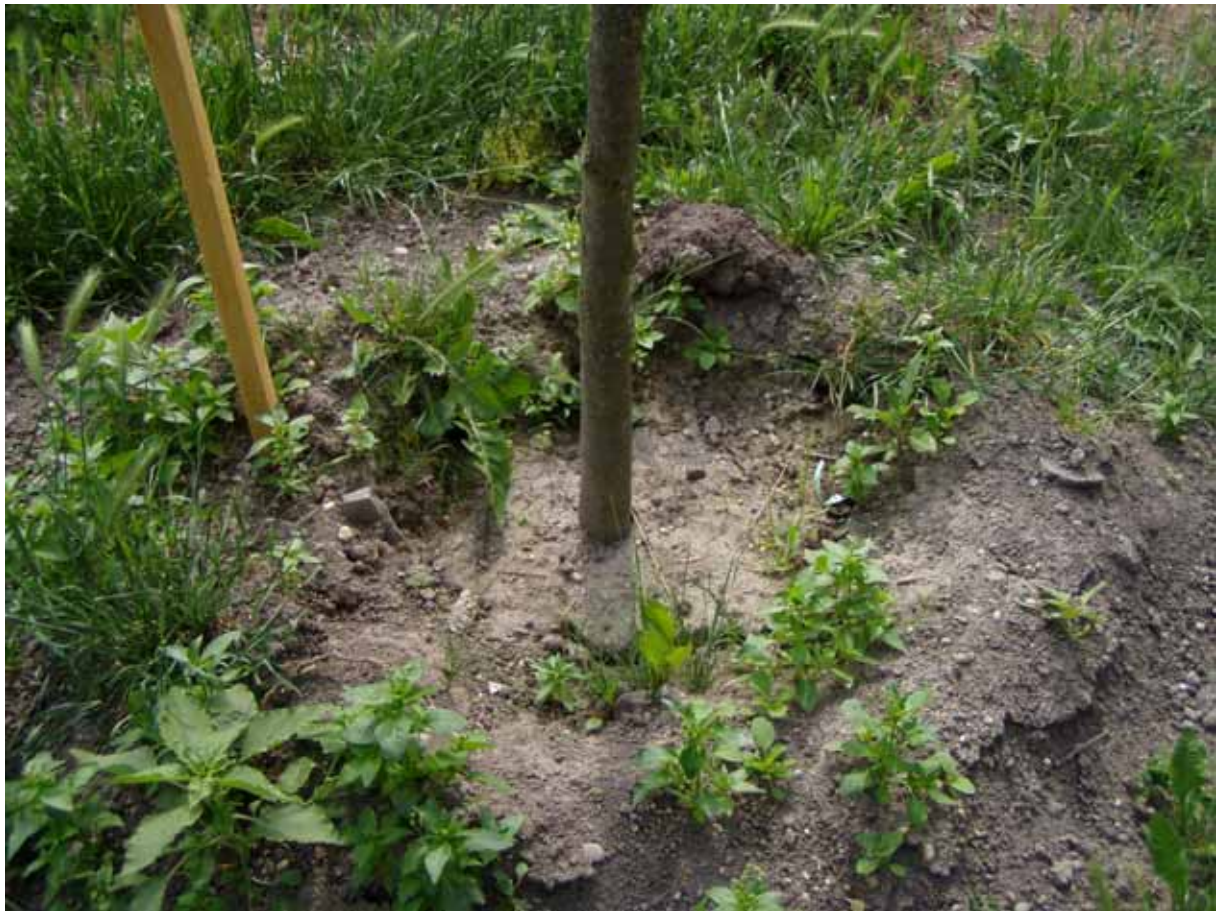
**6. kép: A talajcsere nyomai egy liliomfa tövében**

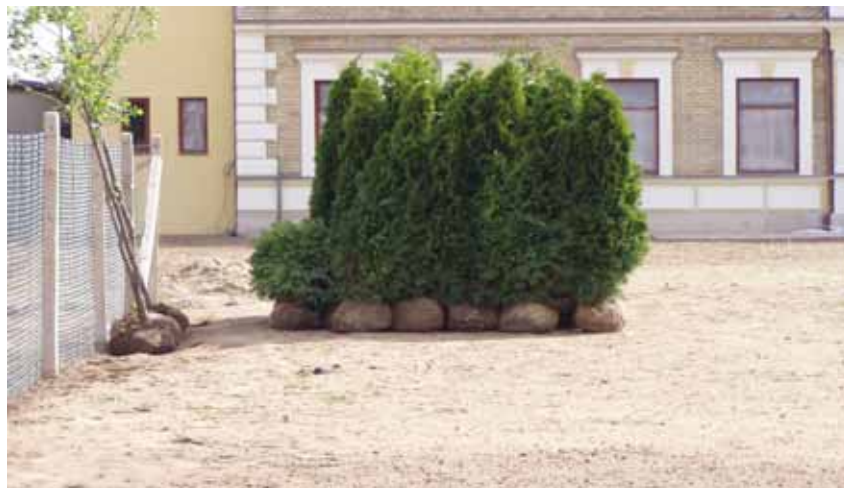
**7. kép: Kisföldlabdás tuják ültetés előtt**

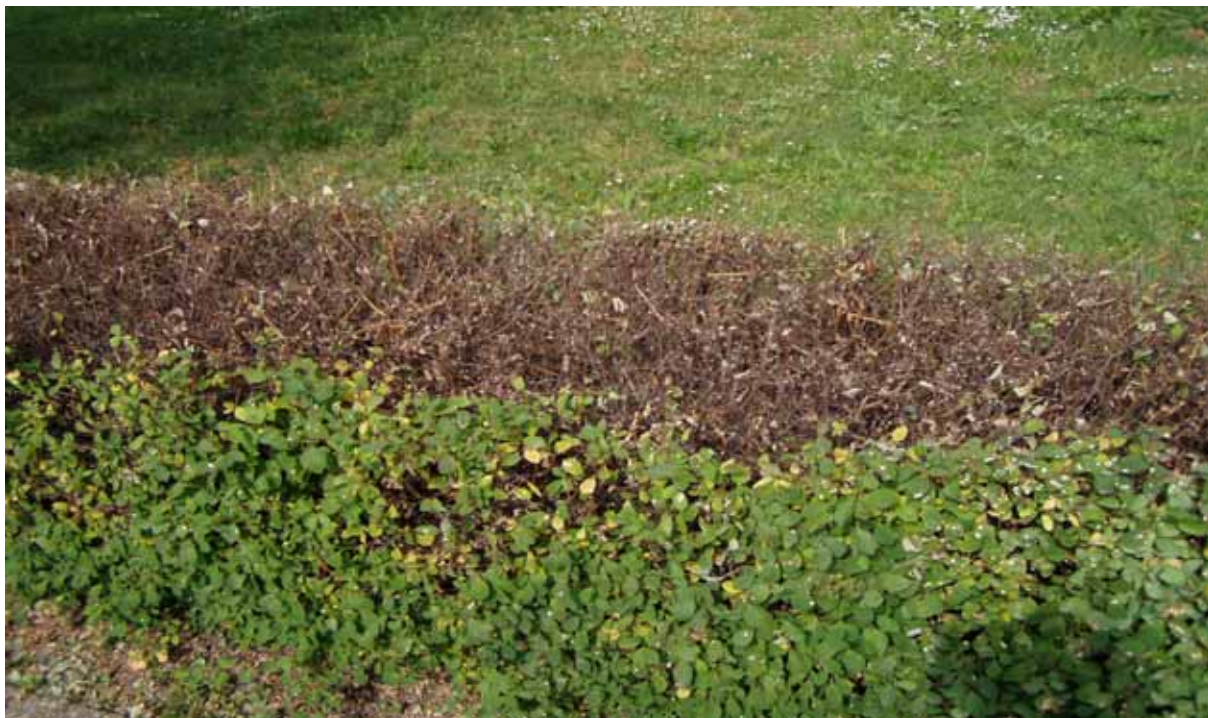
A cserjék és élő sövények kezelésénél arra kell ügyelni, hogy az alakformáló metszéseket évente vagy kétfévente végezzék el, mert máskülönben a cserjék túlnőhetnek, belóghatnak a járdára, az úttestre. Komáromban ezt a munkát 10 évig nem végezték el, aminek az lett a következménye, hogy amikor tavaly megmetszték a cserjéket, azoknak a metszett oldala teljesen kikopaszodott, hiszen az ágak azon részei már hosszú évek óta a lombzat fedésében voltak. Az így kikopaszodott részek nehezen vagy akár egyáltalán nem tudnak már visszazöldülni.

**8. kép: Kikopaszodott gyöngyvessző (*Spirea sp.*) sövény (Rozália tér)**

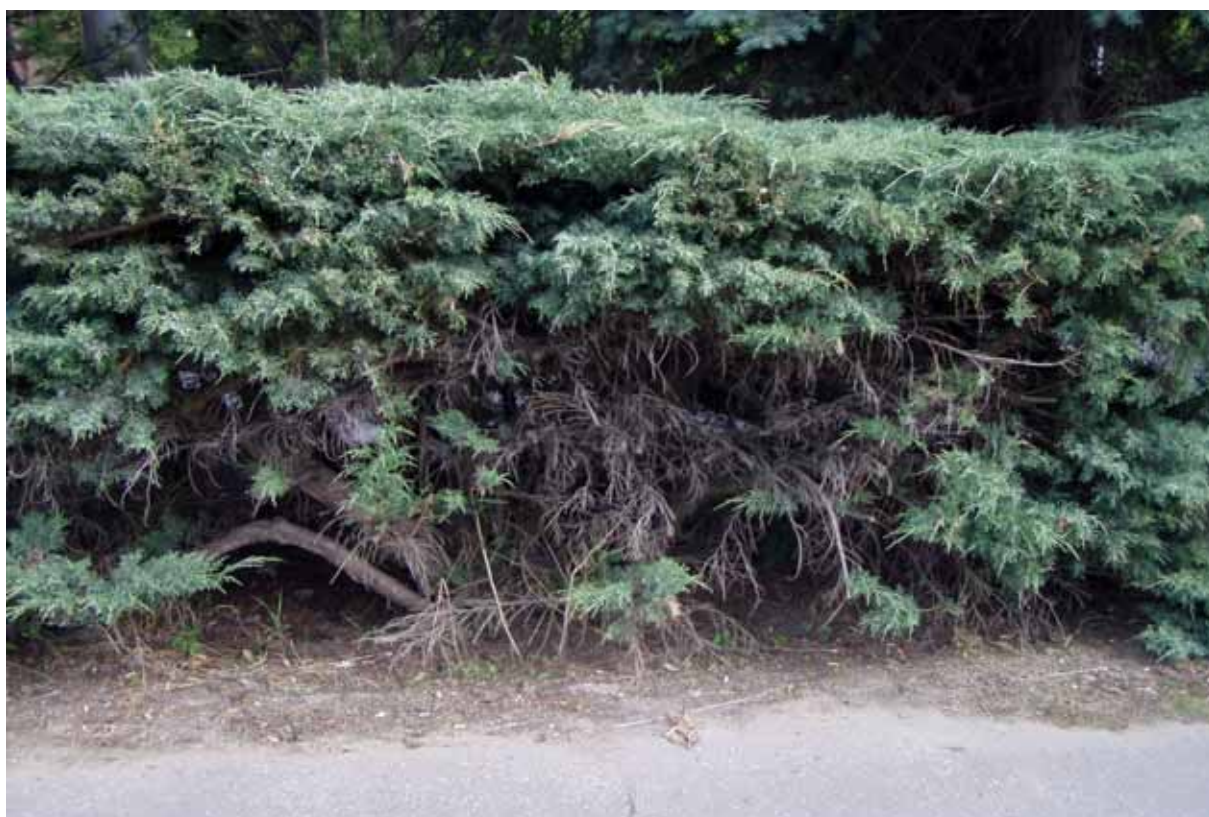
**9. kép: Kikopaszodott, de zöldülésnek indult boróka (*Juniperus sp.*)**

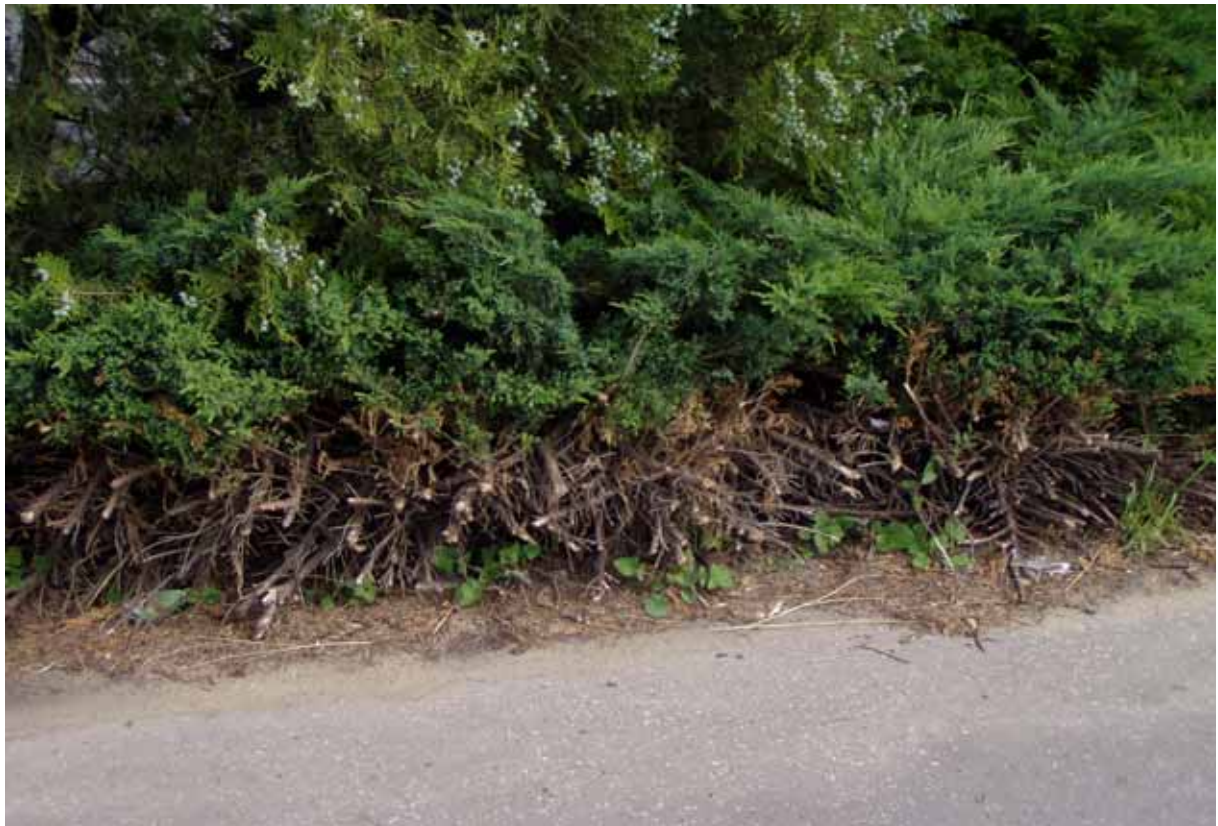
**10. kép: Teljesen kikopaszodott boróka (*Juniperus sp.*)**

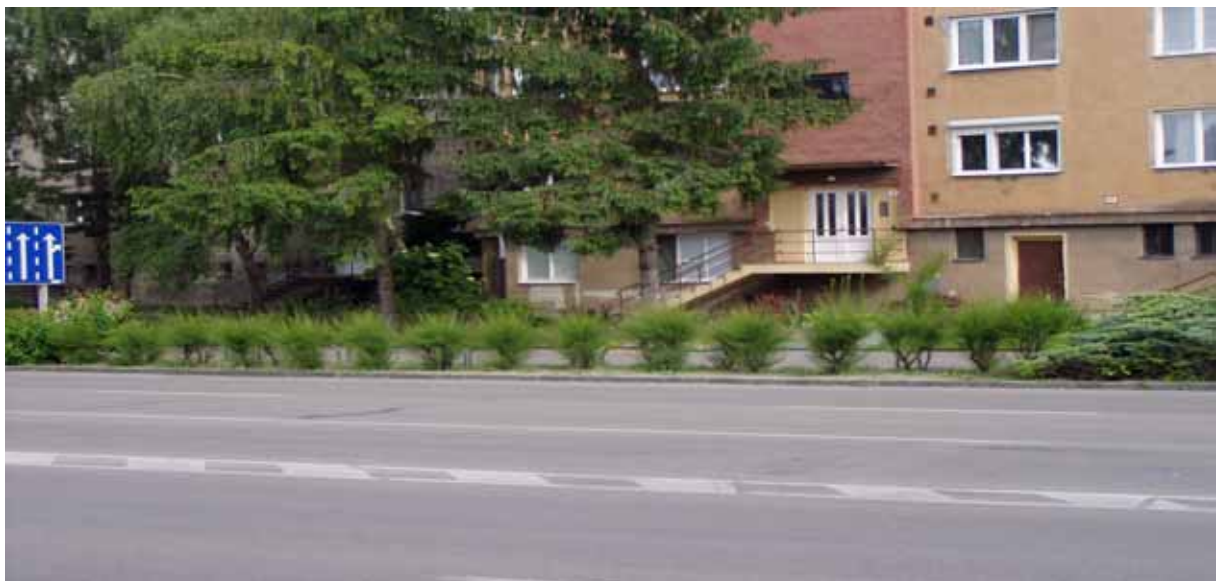
A főutak mellett sokáig alkalmaztak rózsaágyásokat, de mivel ezek kezelése sok munkát és pénzt igényel, ezért ezeket az ágyásokat lassan elkezdték felszámolni. A helyükre inkább tamariskát (*Tamarix sp.*) telepítenek, mely mediterrán faj lévén a szárazságot jól tűri, kevésbé igényel gondozást, és nagyobb felülettel szűri a levegőt, így alkalmasabb védősávnak.

**11. kép: A főút mellé telepített tamariska (*Tamarix sp.*) védősáv**

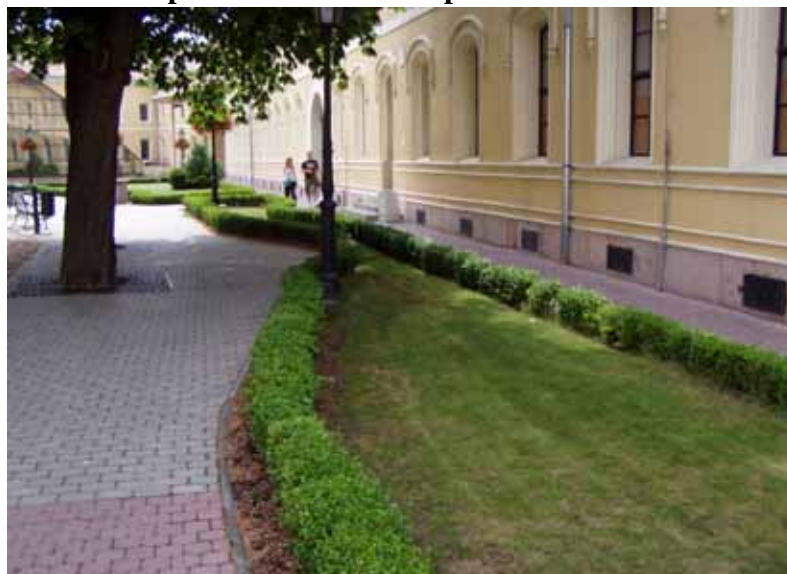
**13. kép: Belvárosi park puszpánggal (*Buxus sempervirens*)**

A belvárosi, intenzívebben kezelt parkokban előszeretettel használják a puszpángot (*Buxus sempervirens*). Ez az örökzöld cserje egész évben sűrű, sötétzöld sövényt alkot, mely az esztétikum mellett sok madárnak biztosít fészkelőhelyet is. A puszpángnak az egyetlen hátránya az, hogy érzékeny a vízhiányra, ezért a száraz időszakokban öntözést igényel. Ez mellett az évenkénti metszést sem szabad kihagyni. Ha jó körülmények között található, akkor 10 év alatt akár mellmagasságúra is megnőhet. Nagyon jól alakítható cserje, így akár bonyolultabb vonalvezetésekre is alkalmas.

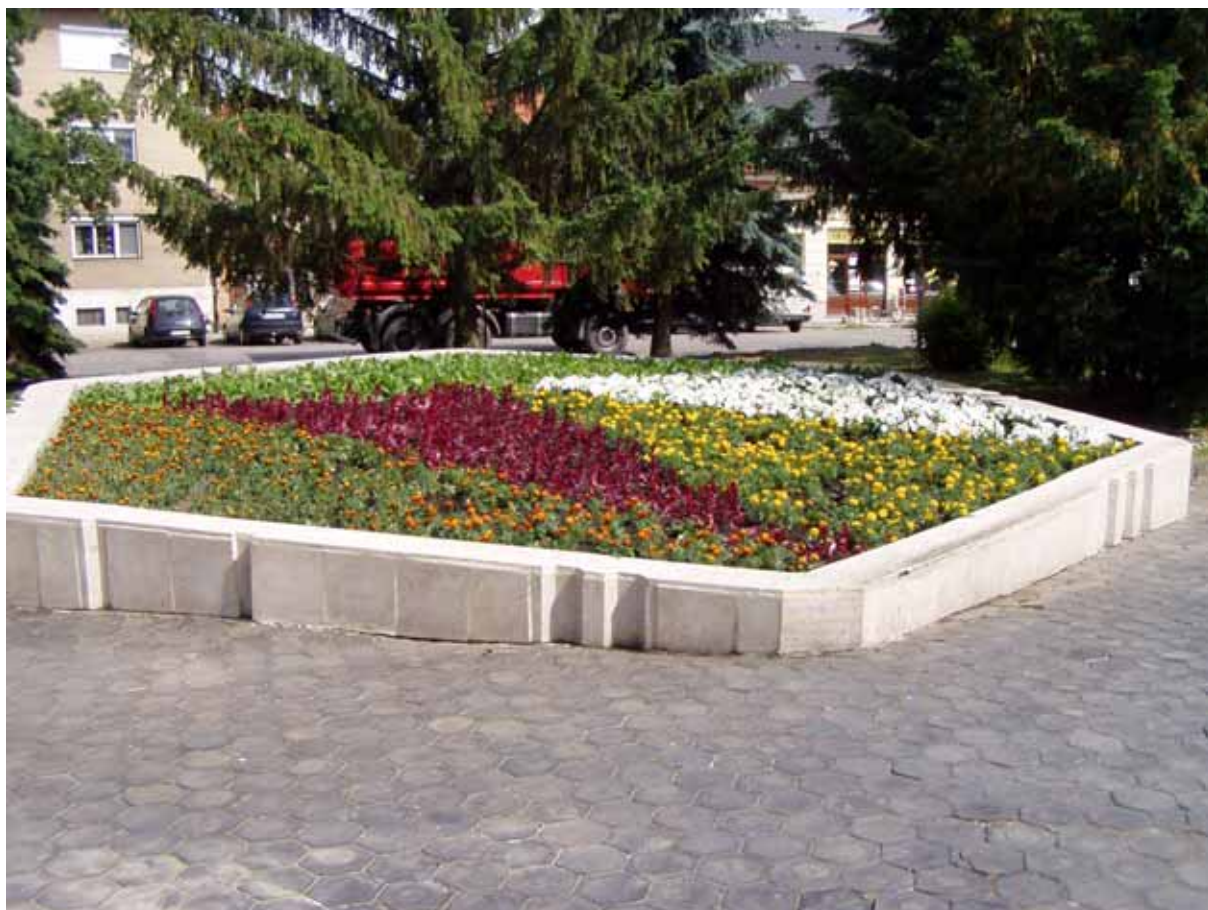
**16. kép: Betonkeretes virágágyás egynyári növényekkel**

A városban a virágágyások zömében csak egynyári növények találhatók. A tervezéskor nem csak az esztétikumra, hanem a praktikai dolgokra is kell ügyelni. Sok év tapasztalata az, hogy akármennyire is szépek a hagymás növények, sajnos a kiültetésükkel fel kell hagyni, mivel nagy részüket még azelőtt kilopják a földből, mielőtt a munkások kiásnák őket, hogy téltre elraktározzák. Ezért álltak rá az egynyári növények telepítésére, kétnyári növénynek csak az árvácskát hagyták, melyet csak májusig tartanak az ágyásokban, addig, amíg virágzik, mivel ekkor zajlanak a Komáromi Napok, ezért szükséges hogy a város szép színes legyen. Május után ezeket kiszedik és egynyáriakkal pótolják.

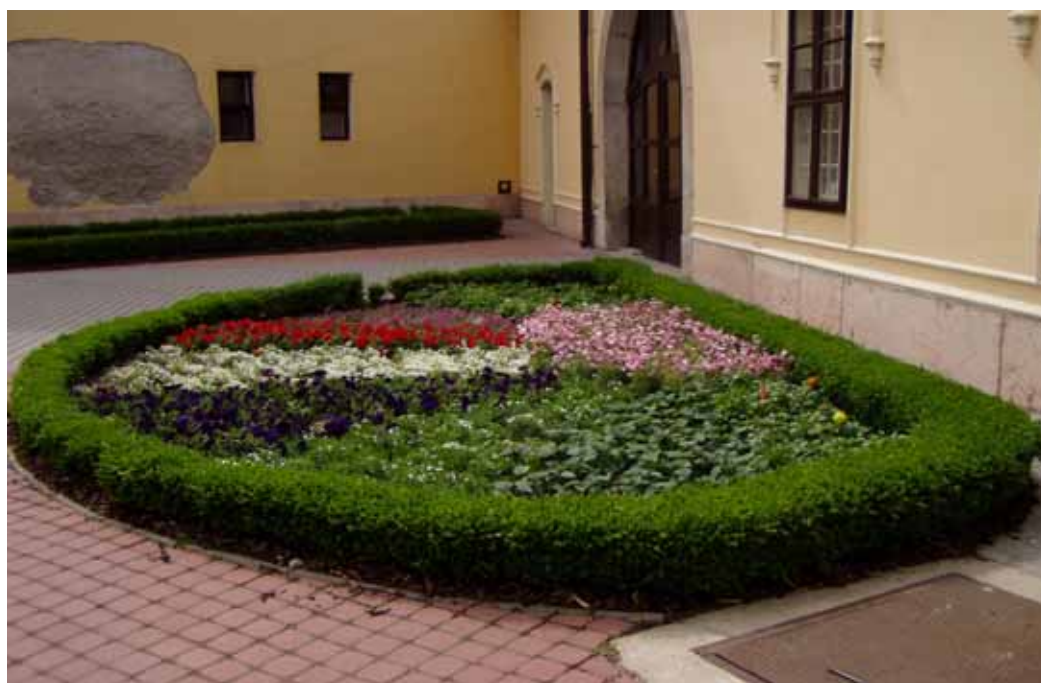
**17. kép: Puszpáng szegélyű virágágyás**

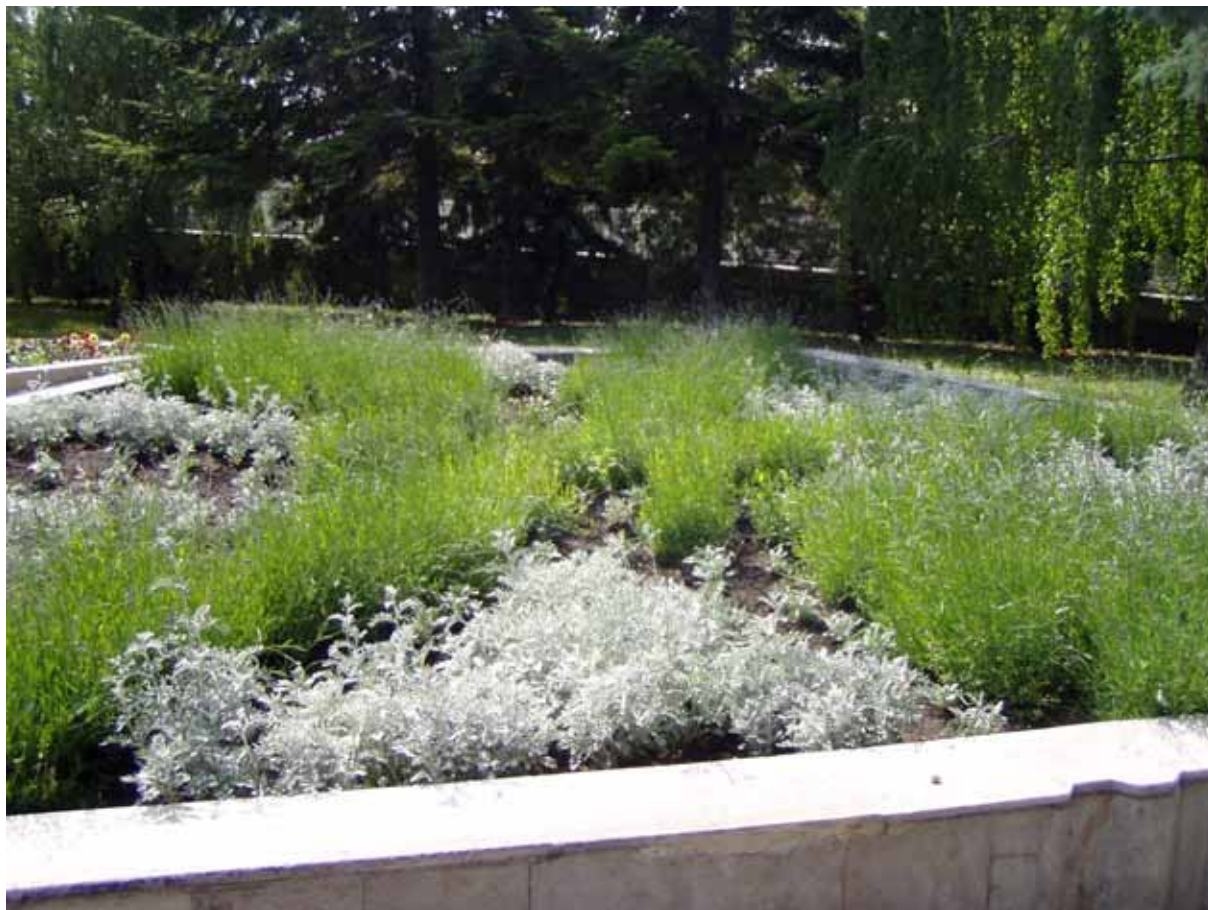
**20. kép: Levendulák (*Lavandula sp.*) betonozott virágágyásban**

Komáromban az elmúlt évben újítként próbálkoztak élő növények telepítésével is. Ilyen például a levendula (*Lavandula sp.*), mely szárazságtűrő félcserjeként kitűnően megfelel erre a célra. Előnyös, mivel jó illata van, egyszer kell évente metszeni és egész évben talajborítást biztosít. Az eddigi tapasztalatok alapján bevált, így valószínűleg jövőre még több virágágyásba telepítik majd. A tavaszi metszéskor letermelt virágzatok alkalmasak különböző természetes molyirtók készítésére.

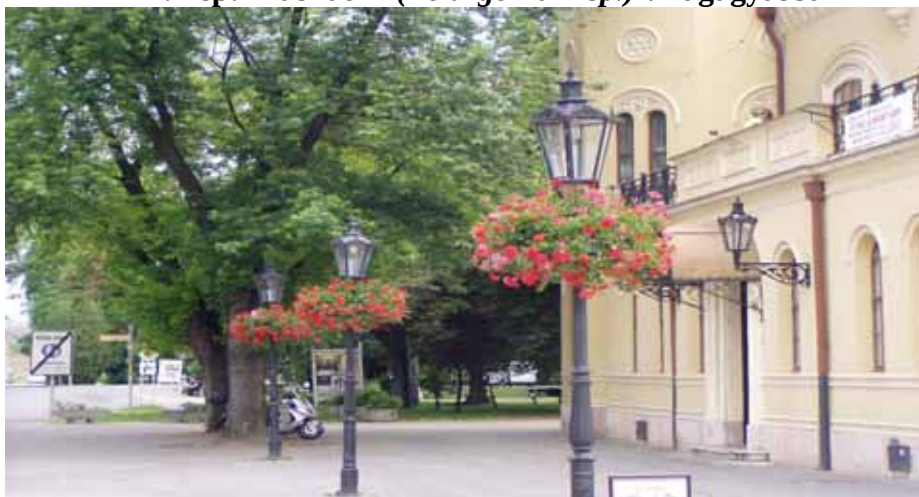
**23. kép: Muskátlik kandelláberekben egy sorban**

A virágágyásba ültetett virágok mellett a város látképét nagyban befolyásolják a muskátlik (*Pelargonium sp.*), melyeket mind virágágyásba, mind a kandelláberekre felfüggesztett virágosládába is ültetnek. Egy kandelláberen egy vagy kettő kör alakú virágosláda található. Ezek a virágosládák 2 db C alakú ládából állnak, melyekben 3-3 db műanyag virágcserepben vannak a muskátlik. Ezeket ősszel kiszedik a helyükről, kiborítják a tartalmukat, az ép töveket szaporításra használják, a hiányzókat pedig újakkal pótolják. Egy műanyag cserepben 3 db növény található, melyeket az üvegházból csak virágzó állapotban visznek ki a városba, így mikorra kikerülnek a kandelláberekre, teljes pompájukban virítanak. Ezt a munkát is egy erre szakosodott magánvállalkozó végzi.

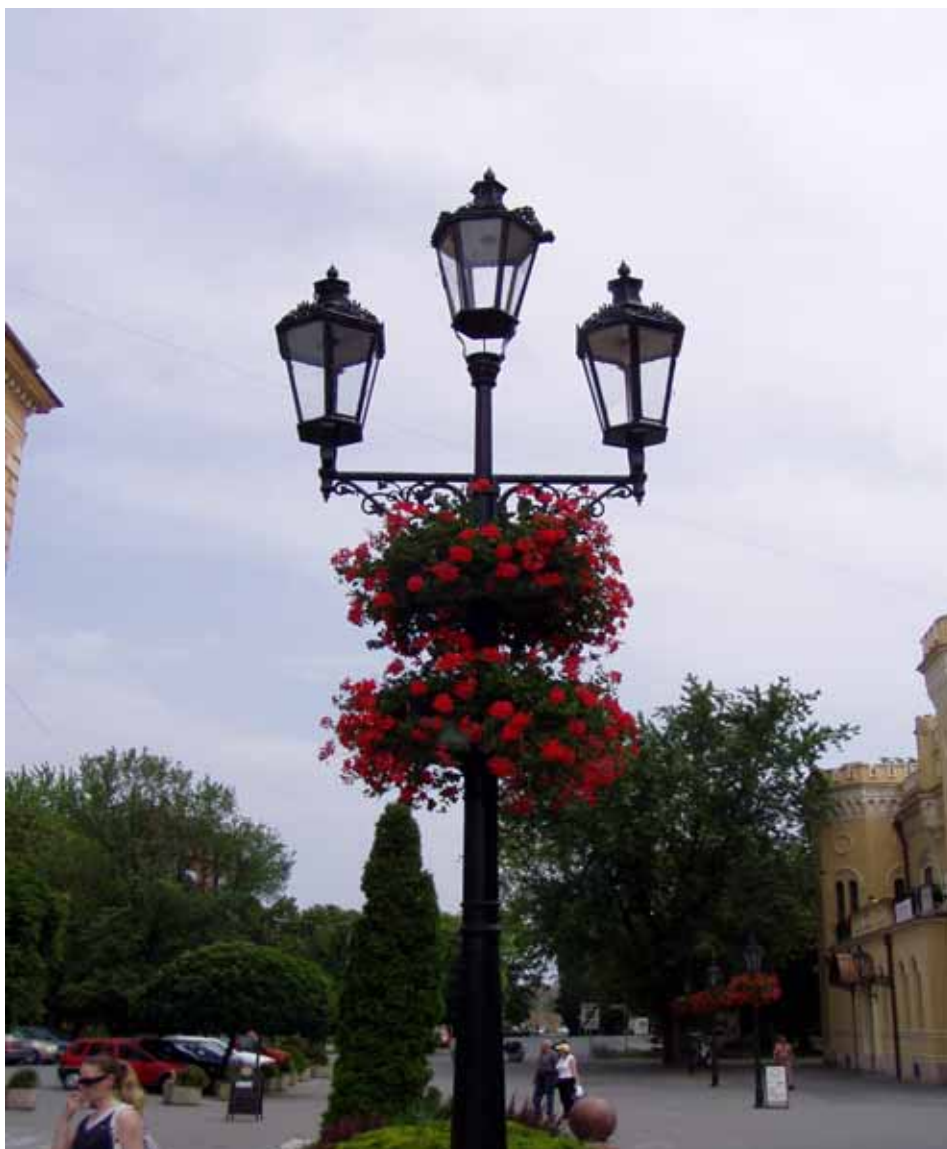
**24. kép: Muskátlik kandelláberen két sorban**

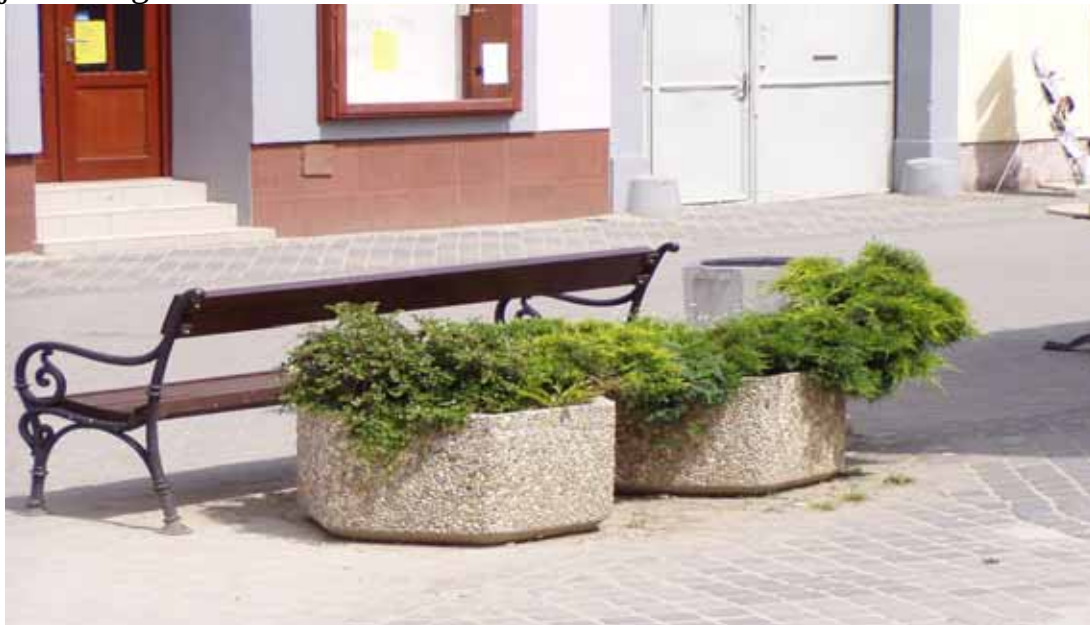
A cserjék és a virágágyások ötvözetéből jöttek létre azok a mobil beton „virágtartók” melyek alkalmasak arra, hogy cserjéket telepíthessünk bárhova anélkül, hogy betont fel kellett volna törnünk. Ezeket a ládákat könnyen ki lehet helyezni, és ha úgy szükséges, akkor könnyen el is lehet őket távolítani. Tökéletesek utakadályoknak, például ha egy sétáló utcát el akarunk zárni a gépjárműforgalom elől.

**27. kép: Mobil, beton virágtartók cserjékkel**

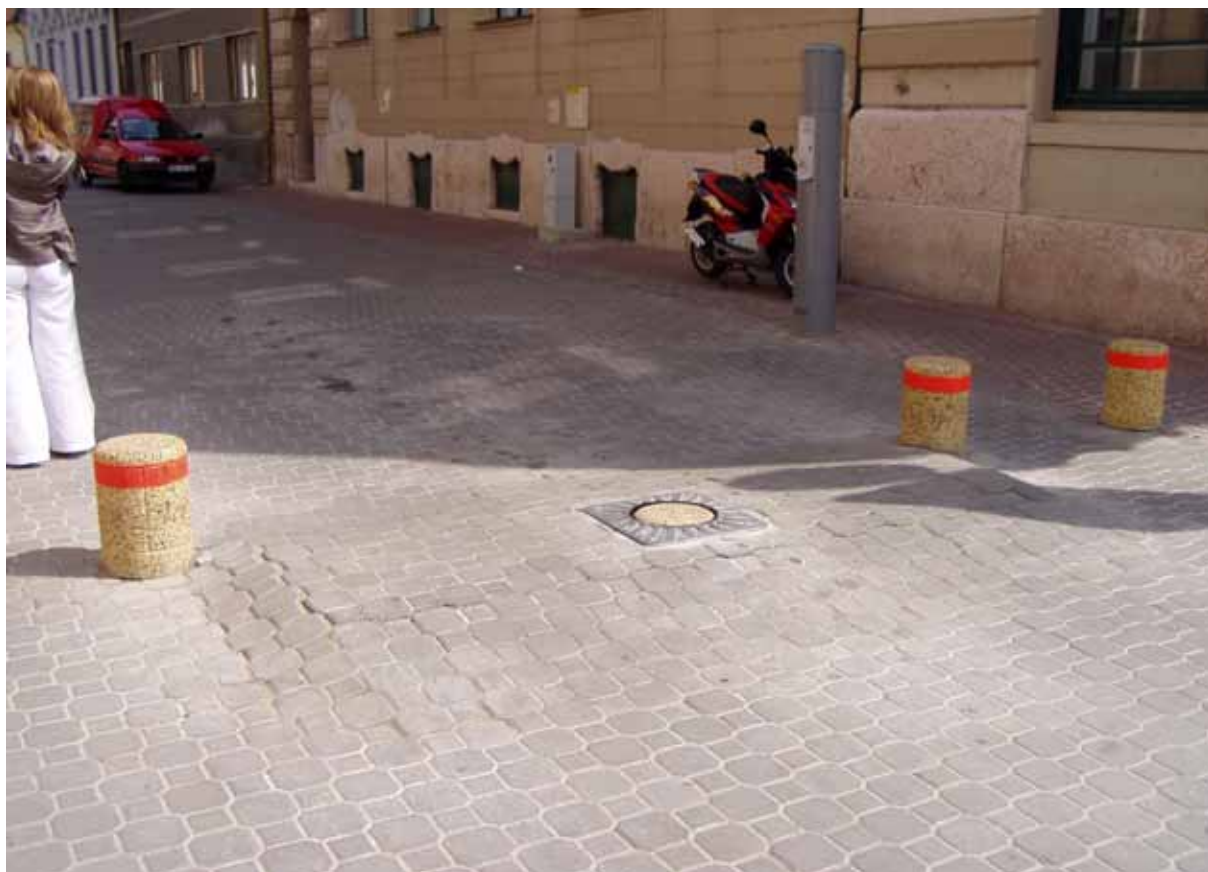
**28. kép: És ahol tökéletesen megfeleltek volna a célnak**

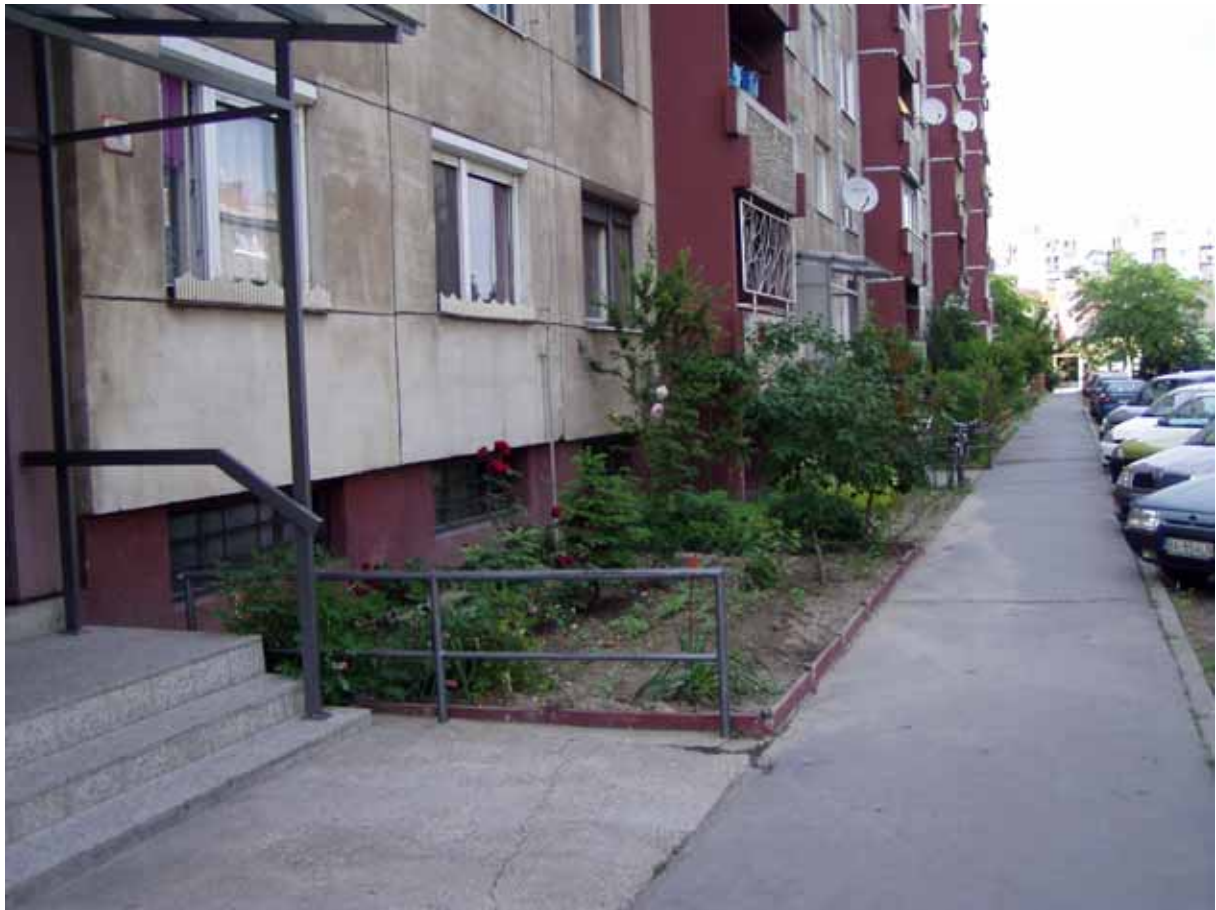
**29. kép: Kiskert fenyőcsemetével**

A panelházak sűrűjében felüdítő látvány a lépcsőházak előtt található „kiskertek”, csak sajnós a lakók nem mindig a megfelelő módon használják ki a rendelkezésükre álló területet. Számos helyen tujákat, fenyőket ültetnek ezekbe a kiskertekbe, nem számolva azzal, hogy azok az aranyos kicsi csemeték egyszer majd meg is nőnek. Ráadásul ezzel törvényt is sértenek, mivel jogszabály írja elő, hogy az épület és a fa között legalább 6 méter védelmi sávnak kell lennie. Az alábbi képeken láthatjuk majd, hogy ez sokszor a 2 métert sem haladja meg, nem beszélve arról, hogy a földszinten lakóknak szinte az összes ablakát eltakarják a fák ágai. Egyes esetekben a nagyra nőtt „facsemeték” már a második emelet ablakait is beárnyékolják. Ekkor szoktak a lakosok a városi hivatalhoz fordulni, hogy vágják ki a fákat, mert azok zavarják őket.

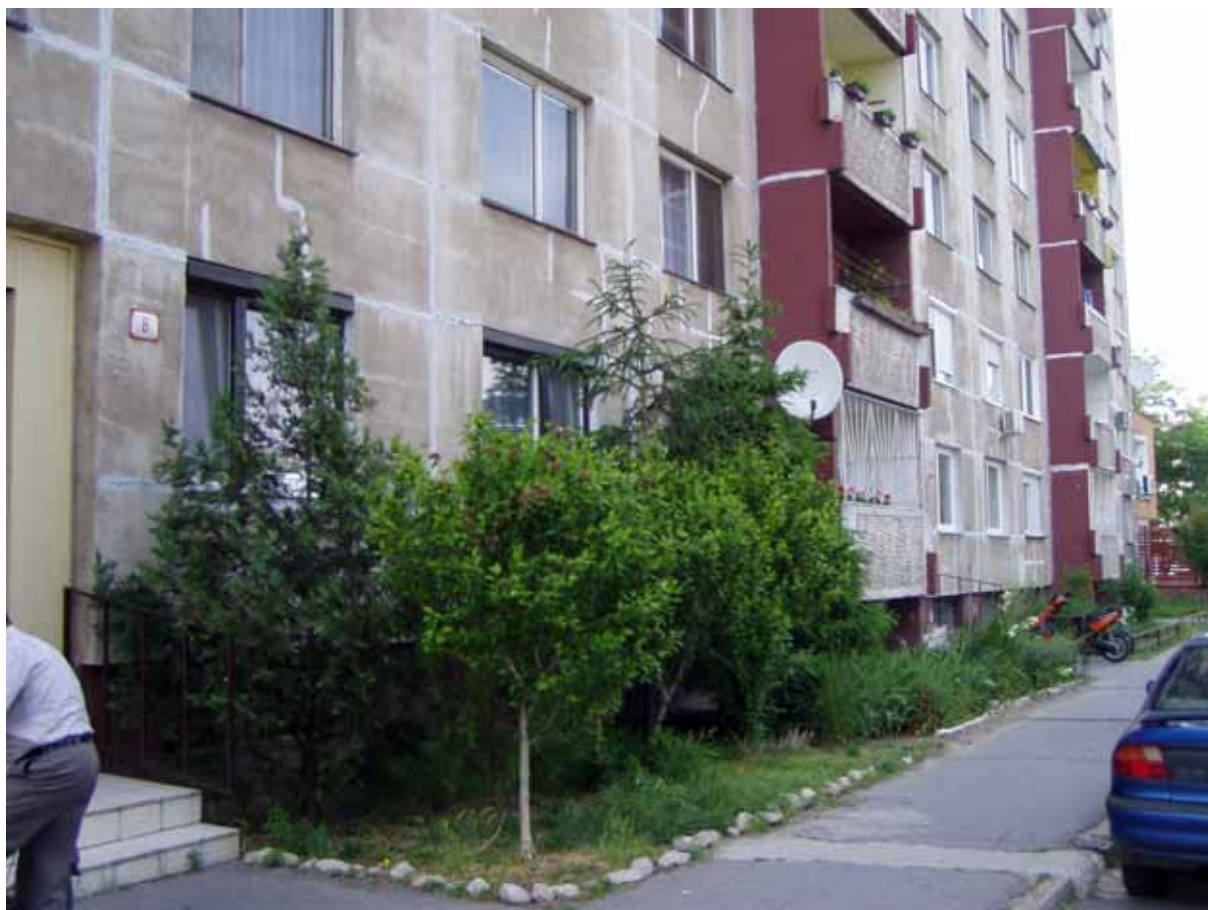
**30. kép: Kiskert fenyővel pár évvel később**

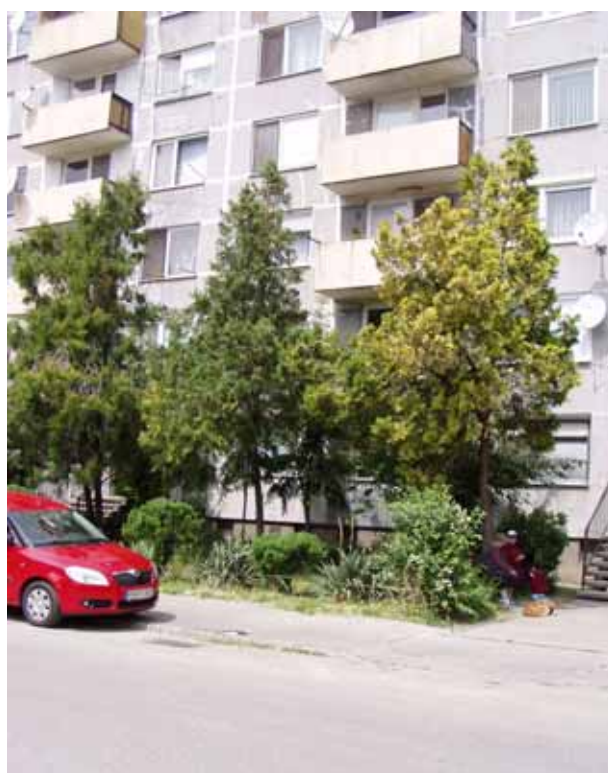
**31. kép: Kiskert tujákkal 20 évvel később**

Az ilyen esetekben a város csak akkor vágja ki a fát, ha a fa kiszámított társadalmi értékével megegyező összegű fásítást végez el a megrendelő. A fák társadalmi értékének kiszámításakor figyelembe veszik a fajt, kort, magasságot, törzsszélességet, egészségi állapotot, esetleges hozzá kapcsolódó kultúrtörténeti emléket és a fa eddigi károsodását. Az így kiszámolt összeget a megrendelő köteles kifizetni a városnak, amit ők fásításra fognak költeni. Átlagosan törekszenek arra, hogy egy kivágott fa után három újat ültessenek. Ezek az ültetések általában a külvárosi részeken valósulnak meg, mivel ritkán szabadul fel egy fának megfelelő nagyságú hely a belvárosban. A fák társadalmi értékének kiszámítását szolgáló képleteket, árlistákat és útmutatókat a Szlovák kormány adja minden önkormányzat rendelkezésére. Ez az egyetlen állami szintű javaslat a zöldterületek kezelésével kapcsolatban.
