# Révkomárom zöldterületeinek létesítése és kezelése

Készítette: **Dobay Gergely**

A Levegő Munkacsoport számára

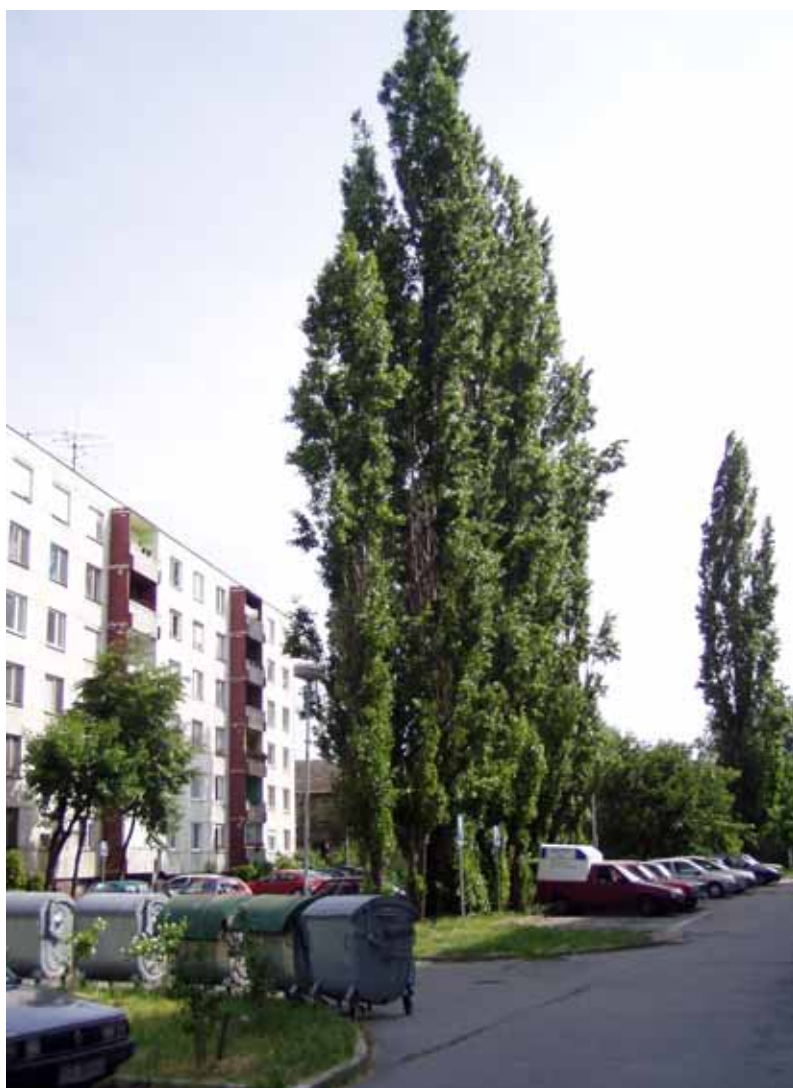
A szocializmus hagyatékaként a legnagyobb számban megtalálható fafaj a fekete nyár jegenyenyár fajtája (*Populus nigra 'Italica'*). Ezek a fák oszlopos alakjuknak köszönhetik a kedveltségüket, hiszen a panelházak között csak ezeknek az égbetörő alakú fáknek az alakja tudta enyhíteni a „betondzsungel” hangulatot. Ezek a fák a panelházakkal egyidősek, szóval már régen a vágásérettségen túl járnak, egyre rosszabb az egészségi állapotuk, egyesével száradnak ki. Még nyitott kérdés, hogy ezeket a fákat milyen fajjal fogják helyettesíteni. Kísérletként kiültettek 5 darab oszlopos kocsányos tölgyet (*Quercus robur 'Fastigiata'*), de sajnos ezek a fák nem bírják a szárazabb évszakokat, így most mindegyik a kiszáradás szélén tengődik.

**32. kép: Jegenyenyarak panelházak közt**

Esetleges megoldásként felvetődött, hogy közönséges nyírfákkal (*Betula pendula*) fogják őket helyettesíteni, hiszen a nyír is aránylag magasra nő, jobban bírja a szárazságot, és nem árnyékolna be a házban lakóknak, hiszen a koronája laza, könnyen áteresztí a fényt.

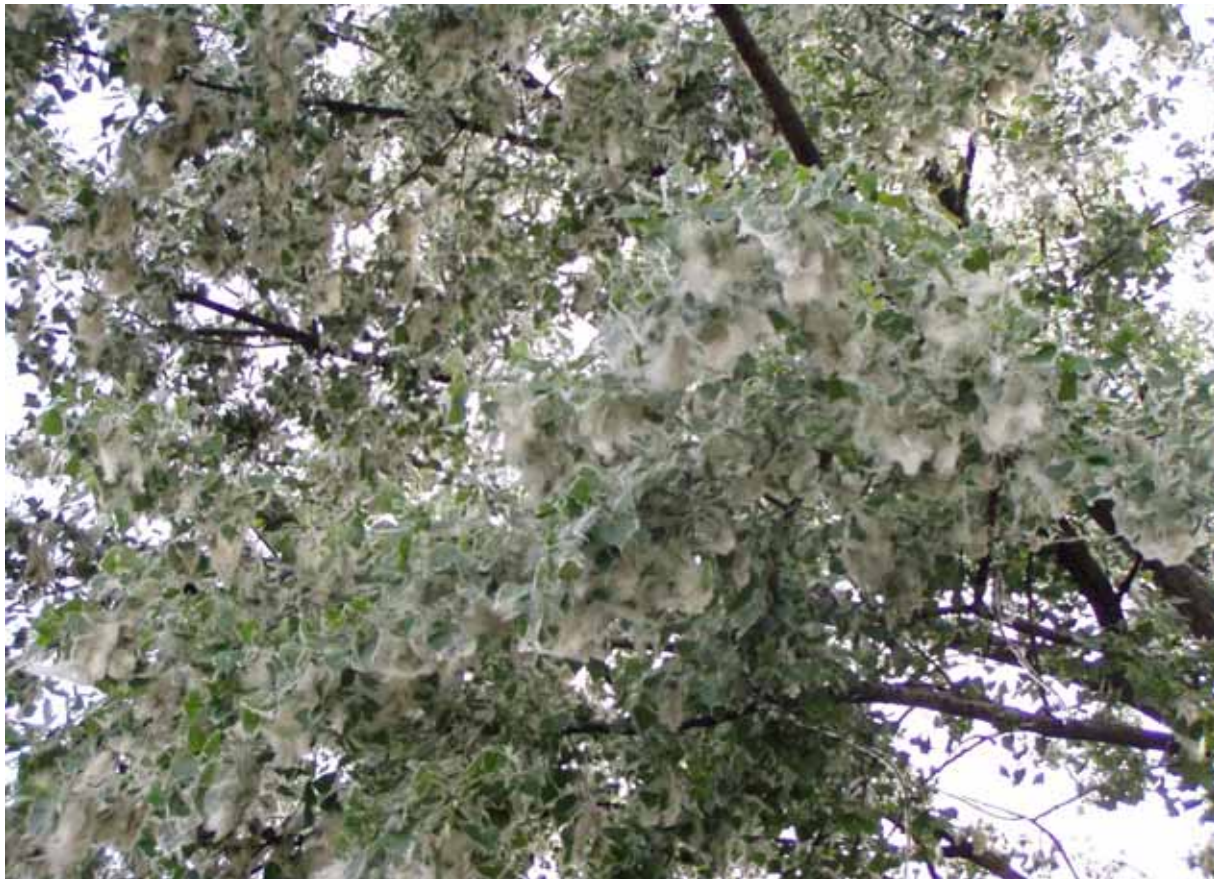
A jegenyenyárral ellentétben, mely csak hím egyedeket jelent, egyéb nyár fajoknak (*Populus sp.*) női egyedei is megtalálhatók a városban, melyek a repítőkészülékkel rendelkező magjaiknak köszönhetően heves ellenszenvet vívtak ki maguknak a lakosság körében. Ezért is döntött úgy a város hogy ezek a fajok sem kerülnek többé a pótlandó fafajok listájára.

**34. kép: Termésekkel teli nyár koronája**

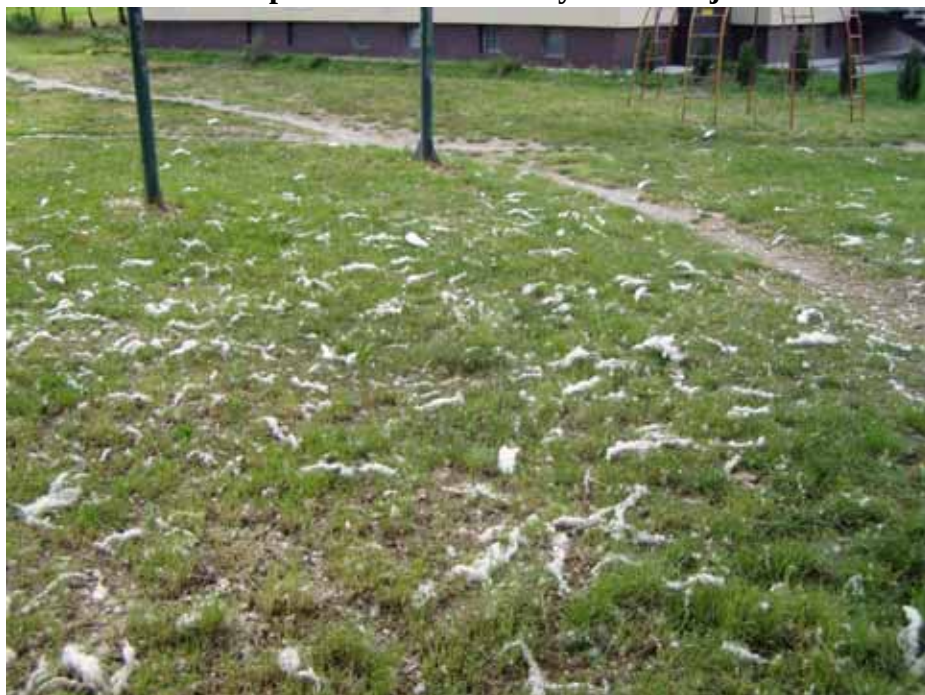
**35. kép: És a fa környéke**

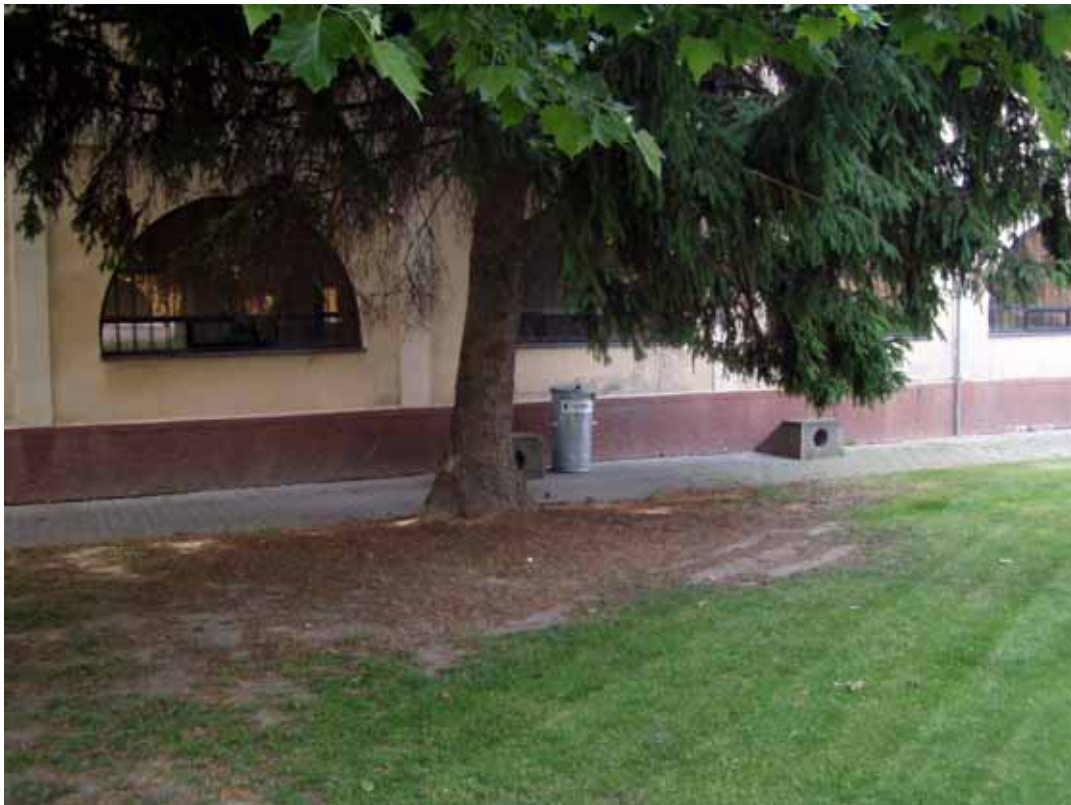
A városban még viszonylag sok megmaradt, az egykor kiültetett különböző fenyőfajokból. Ezek komoly veszélyt jelentenek, mert a lucfenyő (*Picea abies*) szétterülő, viszont sekély gyökérszettel rendelkezik, így nagyobb viharok esetén könnyen kidől. Sajnos erre már több alkalommal is volt példa. A labilisságuk mellett még a viszonylag rövid életkoruk és a talajsavanyító tulajdonságuk miatt sem tartoznak a pótolandó fafajok közé. Sok helyen a főutak mellé feketefenyőt (*Pinus nigra*) ültettek védősávként, ami nem volt jól átgondolt terv, hiszen a feketefenyő ezeken a helyeken nem haladja meg a 3-4 méteres magasságot, a koronája elenyésző és a levelei is kis felülettel rendelkeznek, tehát teljesen alkalmatlan arra a célra, hogy megszűrje a levegőt. A fenyők közül csak a törpefenyőt (*Pinus mugo*) ültetik ki parkokba, virágágyásokba.

**37. kép: Lucfenyő alatt kipusztult gye**

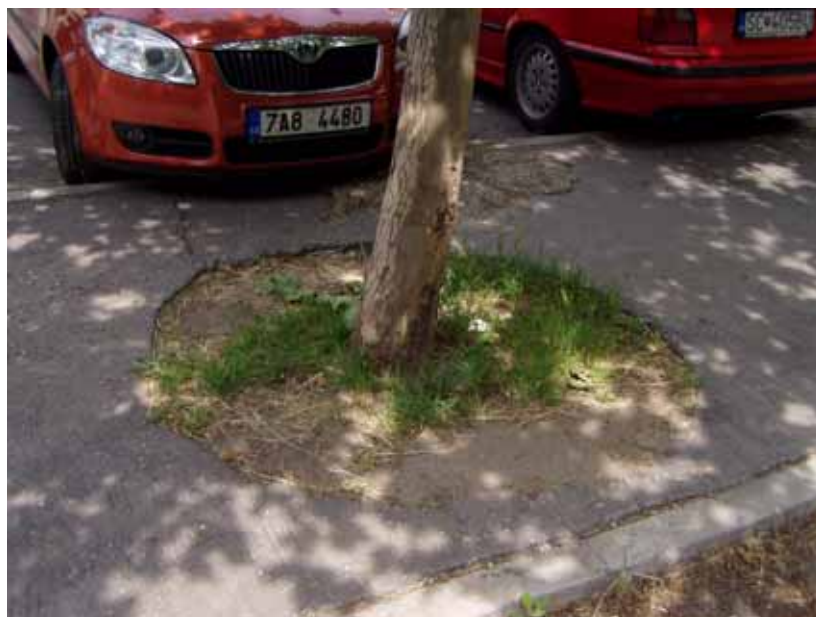
Komáromban nagy hagyománya van a közönséges platánnak (*Platanus hybrida*), hiszen az Erzsébet-szigeten több száz éves platánok által szegélyezett fasor található, mely sokszor ihlette meg Jókai Mórt is. Ez a fafaj tökéletesen megfelel a város adottságainak, hiszen jól bírja a szárazságot, erős, mélybetörő gyökere pedig képes áttörni a törmelékes talajréteget, így a mélyebben lévő talajvizet is képes elérni. Több helyen telepítették panelházak közé is, hiszen magas növésű, dús koronájú fafajként beleillik a környezetbe. Egyetlen dologra kell ügyelni a telepítéskor, mégpedig arra, hogy elegendő hely legyen a fa törzse és az épített környezet között, hiszen a fa több száz évet is képes megélni, így vastag törzset és erős gyökérzetet fejleszt. Több helyen, ahol ezt nem vették figyelembe, felnyomta a járdát, megrepesztette a betont, de volt ahol még a vízvezeték is veszélyeztette.

**38. kép: Platán törzsének és gyökerének meghagyott hely**

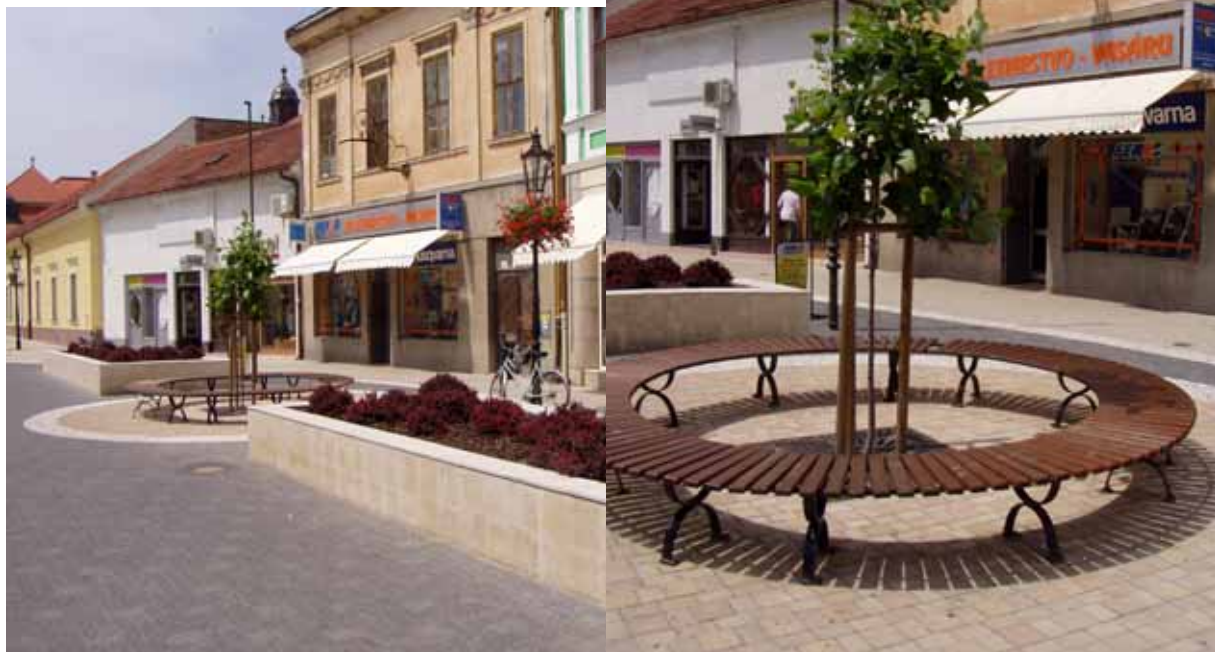
42-43. kép: Tulipánfa (*Liriodendron tulipifera*) kör alakú paddal

A belvárosban több helyen is olyan módon próbálják kihasználni a fák nyújtotta árnyékot, hogy a törzs köré kör alakú padokat helyeznek el. Erre a megoldásra még csak most jöttek rá, így várni kell 10-20 évet, hogy az eredményességér fény derüljön, hiszen a facsemeték jelenlegi állapotukban nem nagy árnyékkal szolgálnak.

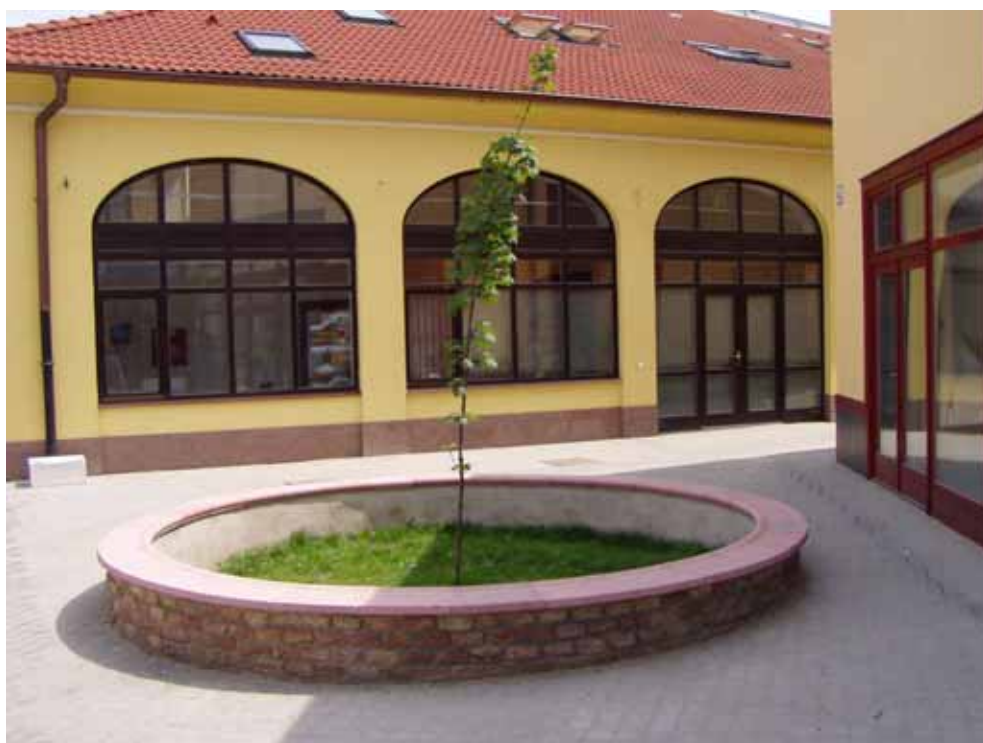
44. kép: Korai juhar (*Acer platanoides*) kör alakú paddal

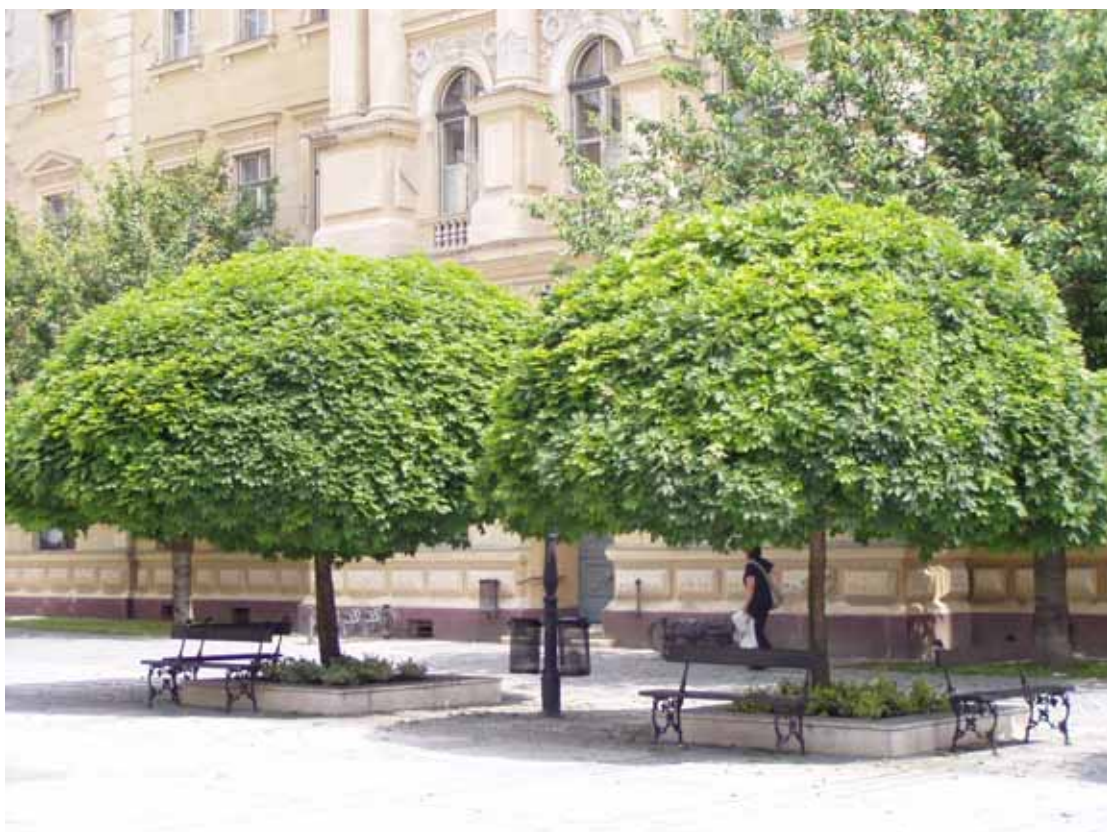
46. kép: Gömb alakú juharok a Klapka téren, tövükben díszcserjékkel

Az 1-2 emeletes épületekhez és a kisebb terekhez az alacsony gömb alakú fák illenek, ezek hozzák ki a legjobban a környezetük szépségét. Erre a legjobb példa a komáromi Klapka tér, ahol a korai juhar (*Acer platanoides*) gömb alakú változatai kiemelik a városháza nagyságát és az előtérben lévő Klapka-szobrot. Ezek a fák sűrű lombjukkal tökéletes geometriai formát alkotnak, mindemellett számos madárfészeknek is biztonságos otthont nyújtanak. Egyetlen hátrányuk, hogy igénylik az öntözést, mely a törzsüknél elhelyezett perforált gégecsöveken keresztül történik. Emellett gondot okozhat még az is, hogy ha az egyik fa valamilyen oknál fogva elhal, akkor felbomlik az esztétikai összhatás.

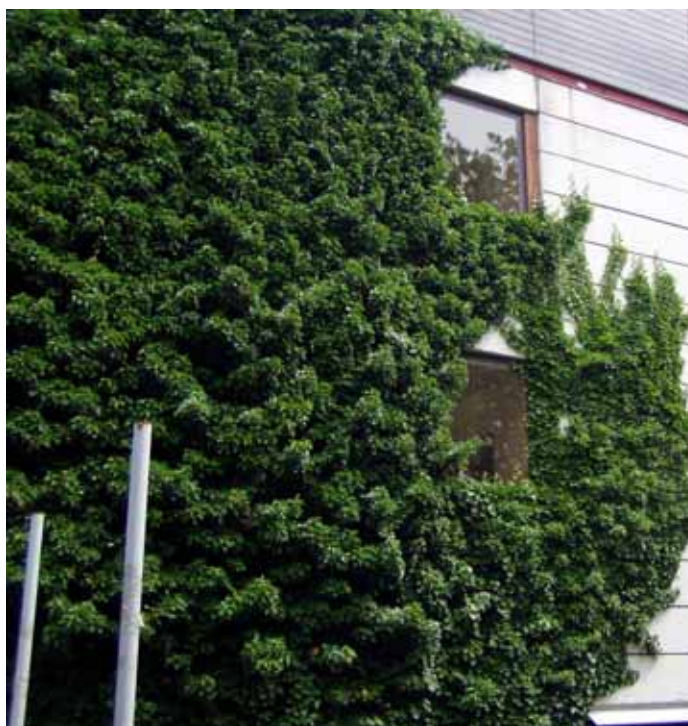
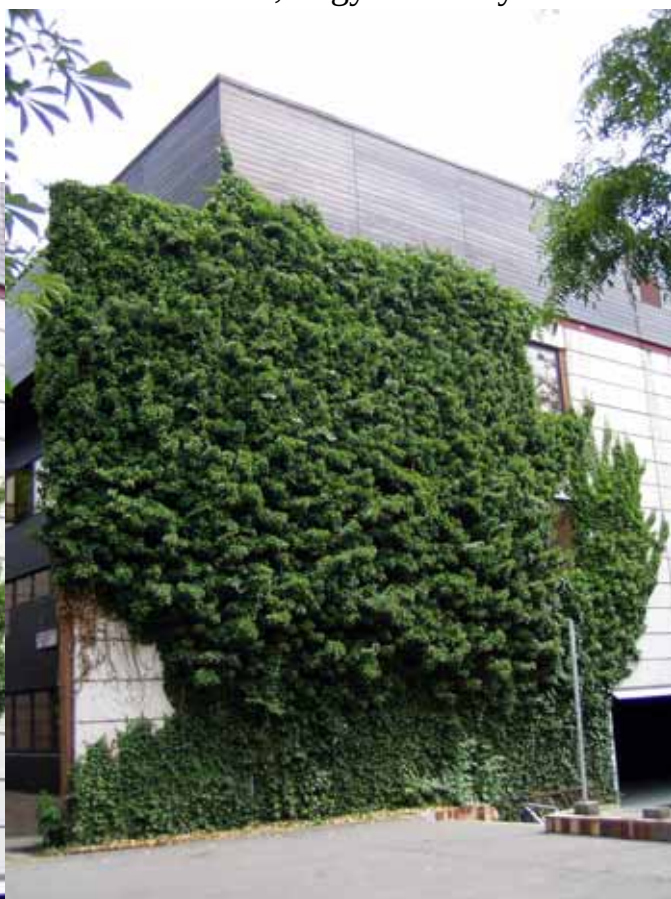
**50-51. kép: A borostyánnal benőtt Városi Művelődési Központ**

A végén egy különleges módját szeretném bemutatni a zöldítésnek. Ez jó példája lehet annak, hogyan lehet függőleges felszíneket és nem éppen esztétikus szocialista stílusban épült épületeket bezöldíteni, barátságosabbá tenni. Bár megjegyzendő hogy ebben az esetben szó sincs tervezett zöldítésről, a természet intézte maga így a dolgot, de elgondolkodtató lehet, hogy a borostyánt (*Hedera helix*) eddig miért nem alkalmazták ilyen célra.
